ТЕХНИЧЕСКИЙ ПАСПОРТ ЗДАНИЯ(СТРОЕНИЯ)

Здание бойлерной

ул.Тургенева, 33а, строение № 3
(местоположение объекта учета)

Паспорт составлен по состоянию на **26.04.2006г.**
(указывается дата обследования объекта учета)

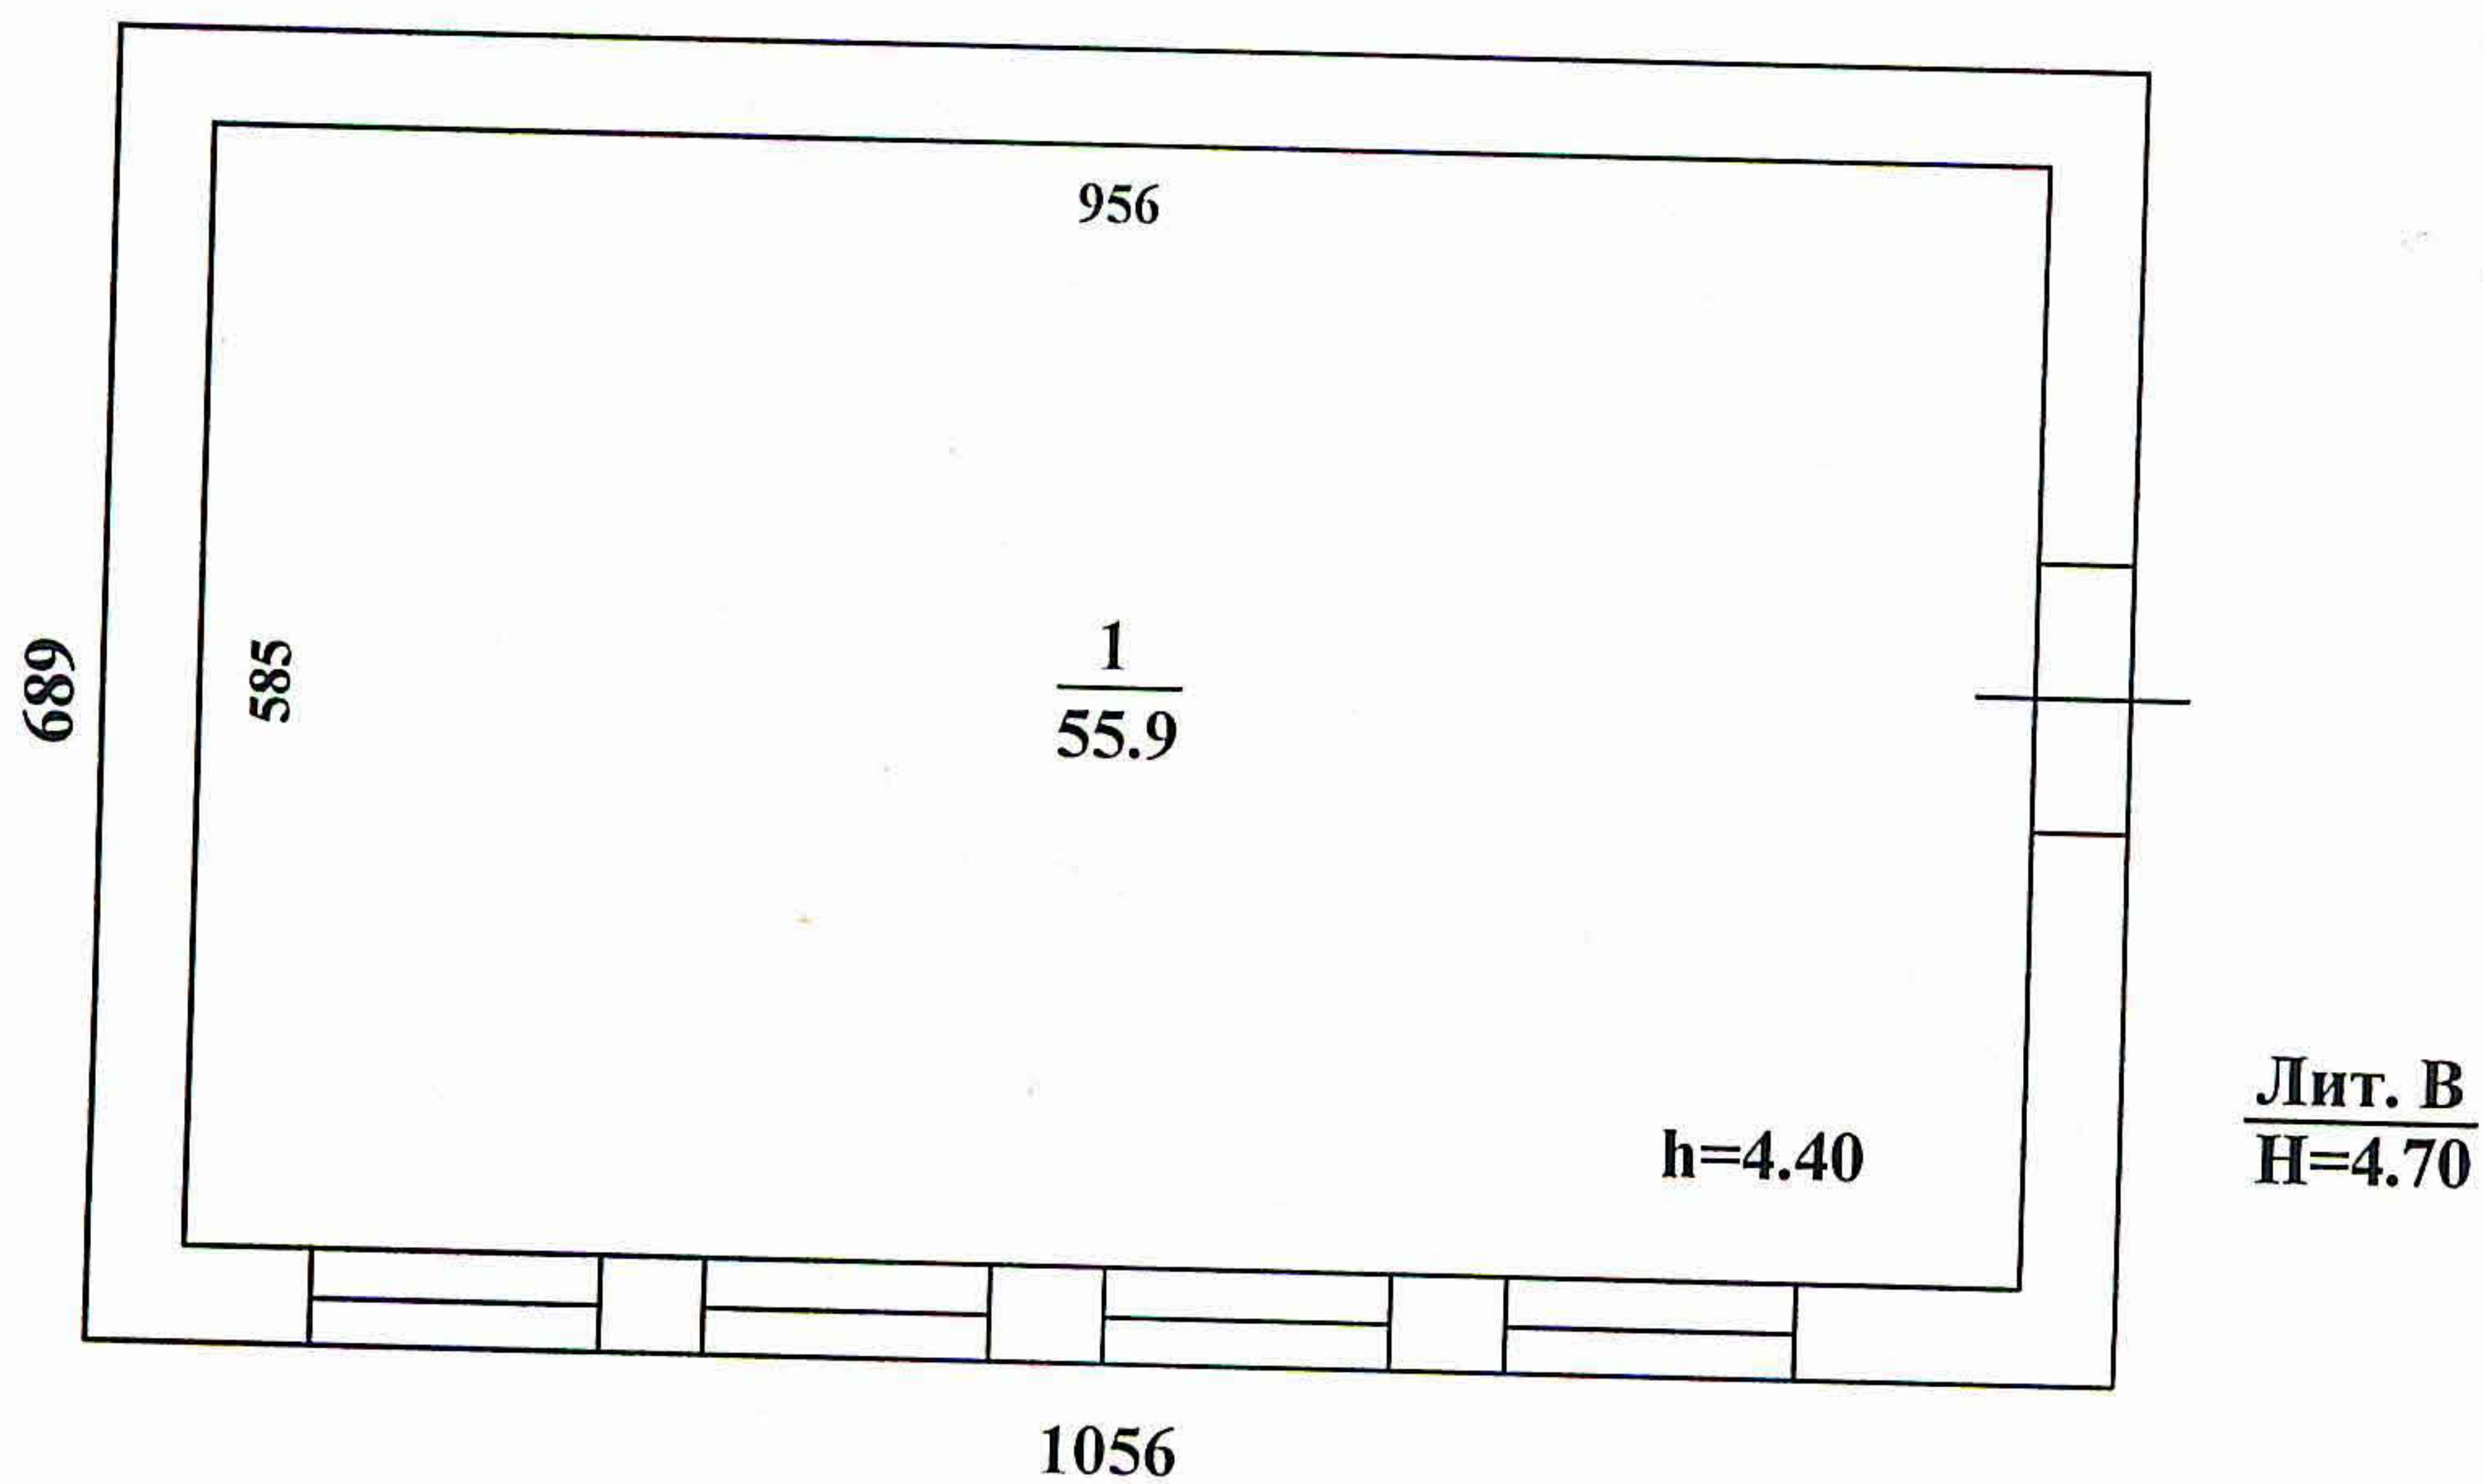
План бойлерной

Северское отделение Томского филиала ФГУП "Ростехинвентаризация"					
План строения по : ул. Тургенева, 33а, строение №3					
Выполнил	Волкова	<i>Волкова</i>	Литер В	Район	
Проверил	Пушкарева	<i>Пушкарева</i>		Инв №	
26 АПР 2006			Масштаб	1:100
